# PEMERINTAH ACEH DINAS PENGAIRAN

## LAPORAN INVENTARISASI

## DAERAH IRIGASI D.I. JAMBO REUHAT

DATA KONDISI INVENTARISASI DAERAH IRIGASI JAMBO REUHAT  
KABUPATEN ACEH TIMUR (TAHUN 2017)

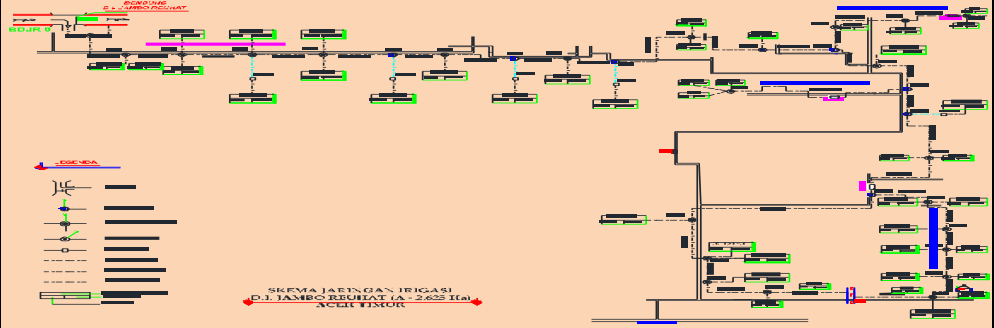
| DATA KONDISI INVENTARISASI DAERAH IRIGASI JAMBO REUHAT<br>KABUPATEN ACEH TIMUR (TAHUN 2017) | | | | | | | | | | |
|---|---|---|---|---|---|---|---|---|---|---|
| 1 | Bangunan Sadap : Rusak Sedang<br>(BDP 4) | 245 | 245 | 0 | - | 10 | - | 235 | - | |

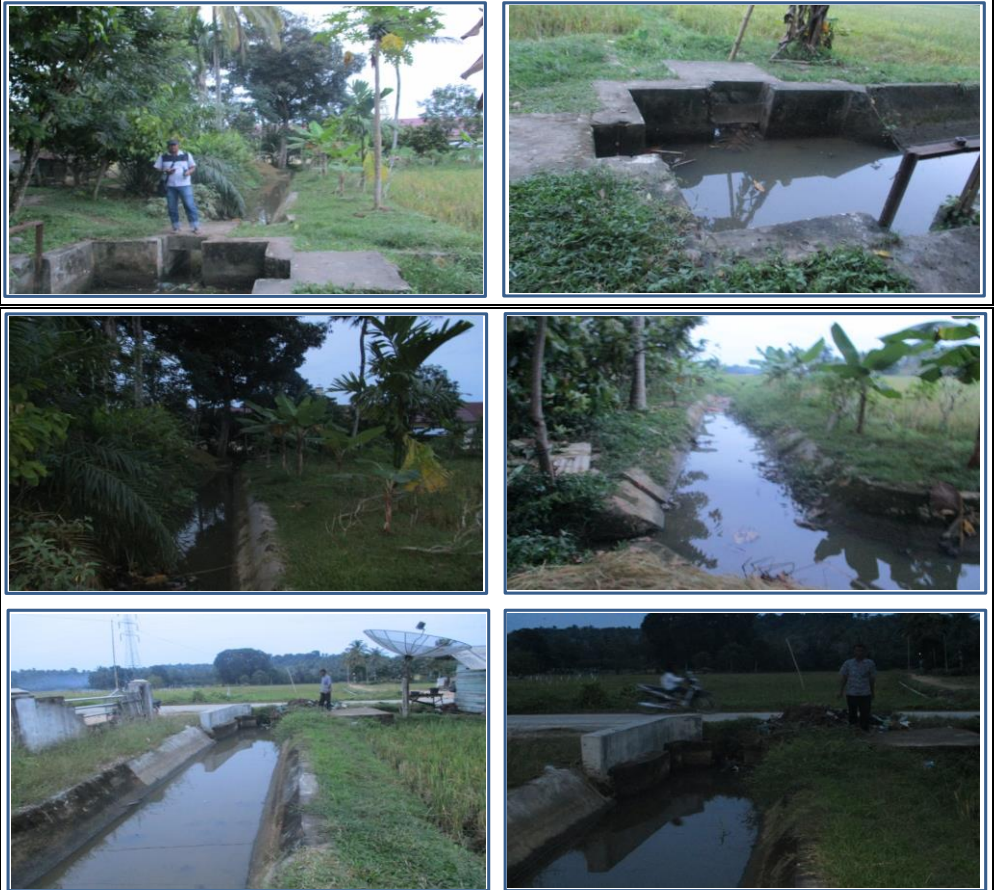
| DATA KONDISI INVENTARISASI DAERAH IRIGASI JAMBO REUHAT<br>KABUPATEN ACEH TIMUR (TAHUN 2017) | | | | | | | | | | |
|---|---|---|---|---|---|---|---|---|---|---|
| 1 | BDP 4 - BDP 5 | 245 | 245 | 0 | - | 10 | - | 235 | - | |

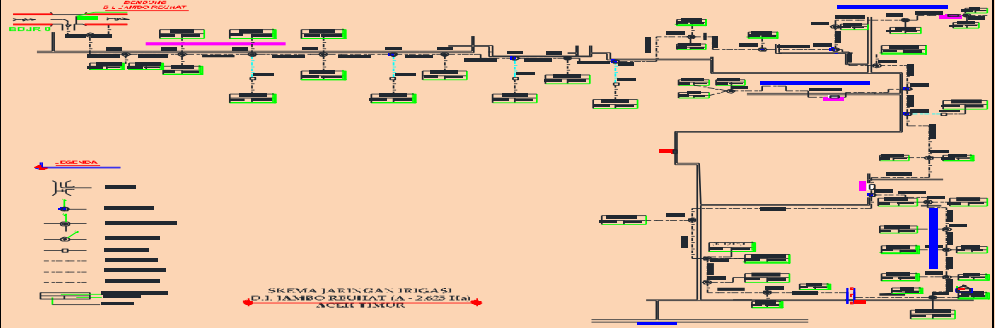
| NO | RUAS | PANJANG SALURAN (M') | JENIS SALURAN | | KONDISI SALURAN | | | | | FOTO |
|---|---|---|---|---|---|---|---|---|---|---|
| 1 | Bangunan Sadap : Masih Baik (BDP 3) | 625 | 625 | 0 | - | 12 | - | 613 | - | |

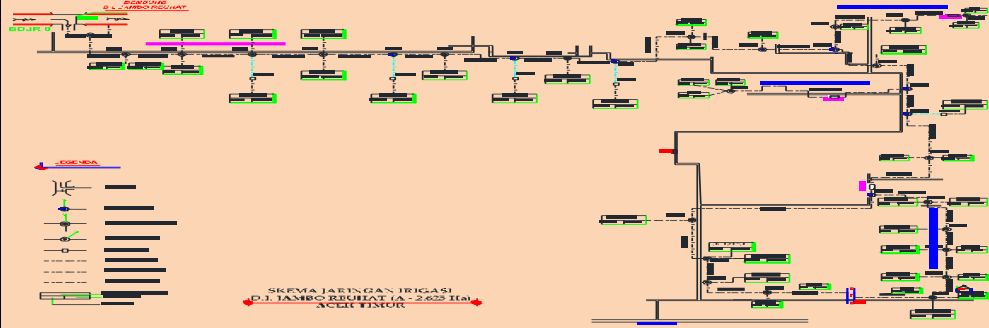
| DATA KONDISI INVENTARISASI DAERAH IRIGASI JAMBO REUHAT | | | | | | | | | | |
|---|---|---|---|---|---|---|---|---|---|---|
| | Bangunan Sadap : Masih Baik (BDP 1) | | | | | | | | | |

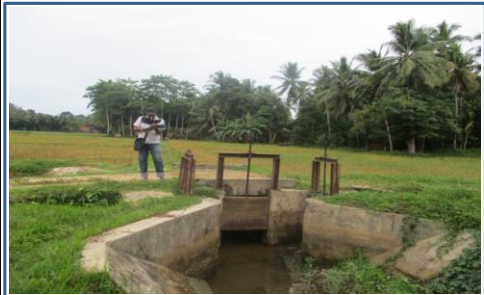
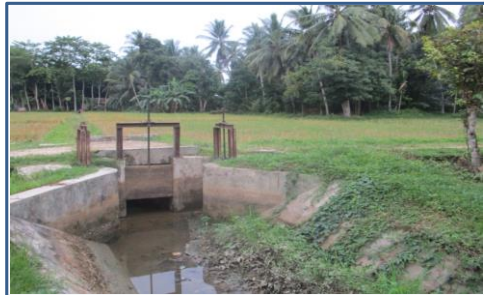
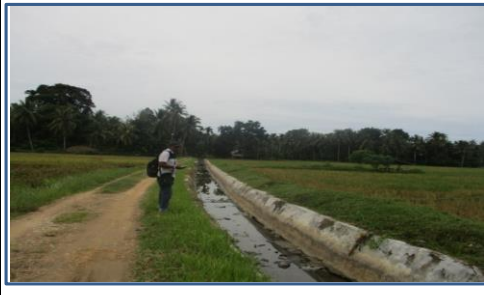
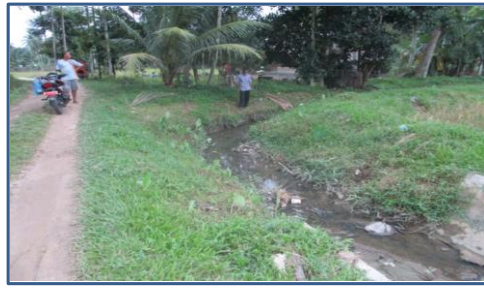
| DATA KONDISI INVENTARISASI DAERAH IRIGASI JAMBO REUHAT | | | | | | | | | | |
|---|---|---|---|---|---|---|---|---|---|---|
| 1 | BDP 1 - BDP 2 | 952 | 681 | 271 | - | 10 | - | 942 | - | |

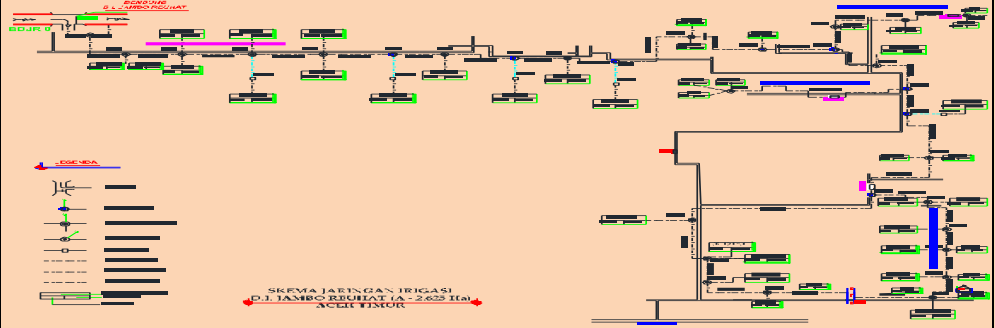
| NO | RUAS | PANJANG SALURAN (M') | JENIS SALURAN | | KONDISI SALURAN | | | | | FOTO |
|---|---|---|---|---|---|---|---|---|---|---|
| | Bangunan Bagi : Masih Baik (BJR 17) | | | | | | | | | |

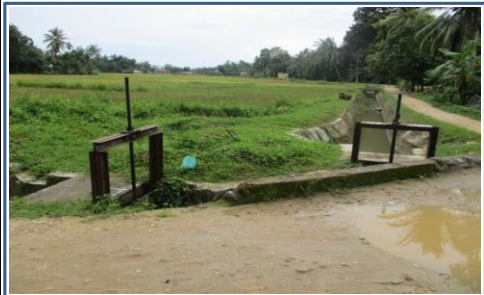
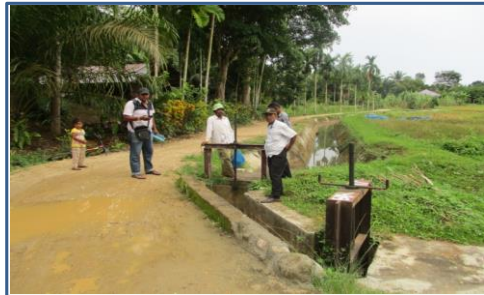
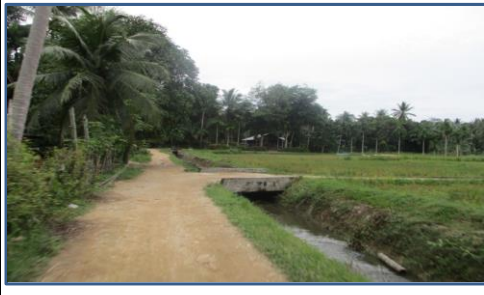
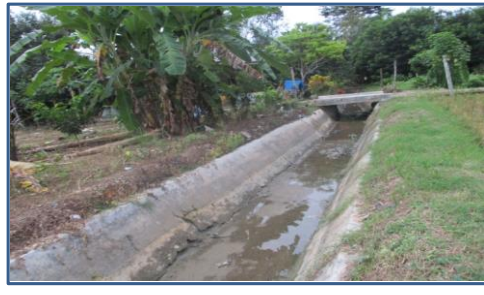
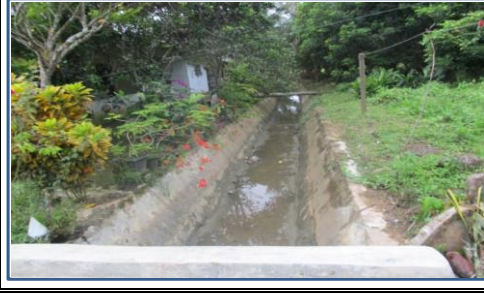
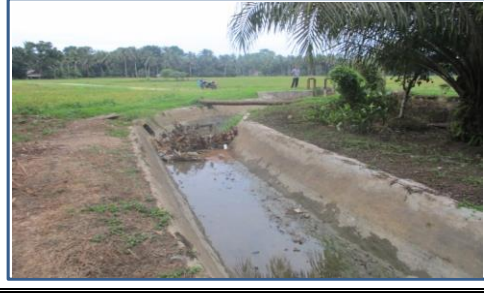
| NO | RUAS | PANJANG SALURAN (M') | JENIS SALURAN | | KONDISI SALURAN | | | | | FOTO |
|---|---|---|---|---|---|---|---|---|---|---|
| 1 | BJR 17 - BDP 1 | 340 | 340 | 0 | - | 18 | - | 322 | - | |

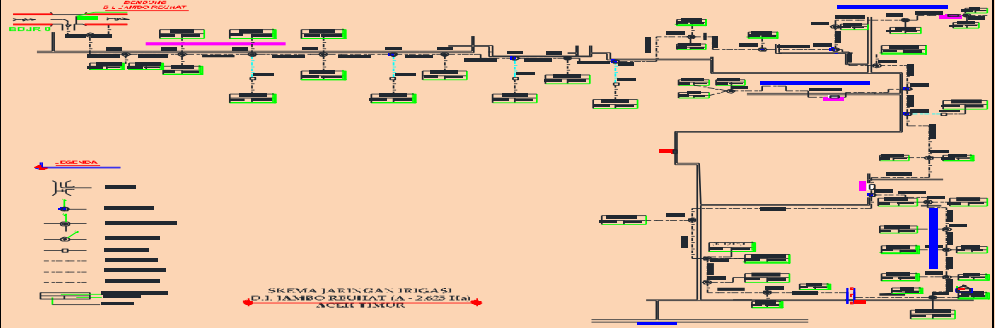
| NO | RUAS | PANJANG<br>SALURAN<br>(M') | JENIS SALURAN | | KONDISI SALURAN | | | | | FOTO |
|---|---|---|---|---|---|---|---|---|---|---|
| 1 | Bangunan Bagi : Masih Baik<br>(BJR 14) | 2110 | 1810 | 300 | - | 500 | - | 1610 | - | |

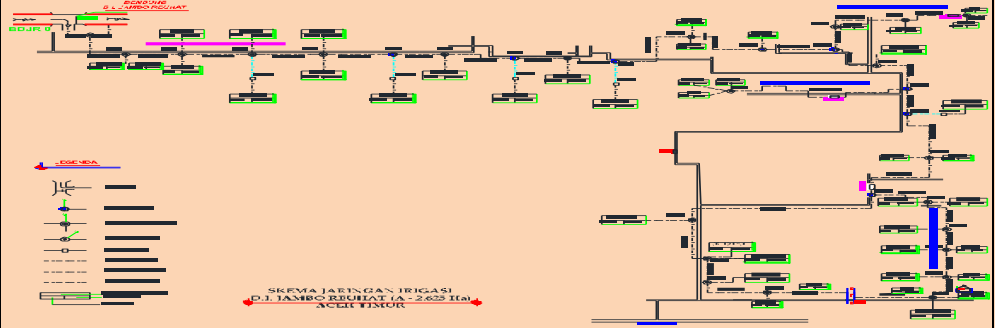
| DATA KONDISI INVENTARISASI DAERAH IRIGASI JAMBO REUHAT | | | | | | | | | | |
|---|---|---|---|---|---|---|---|---|---|---|
| 1 | Bangunan Bagi : Masih Baik (BJR 12) | 95 | 95 | 0 | - | 26 | - | 69 | - | |

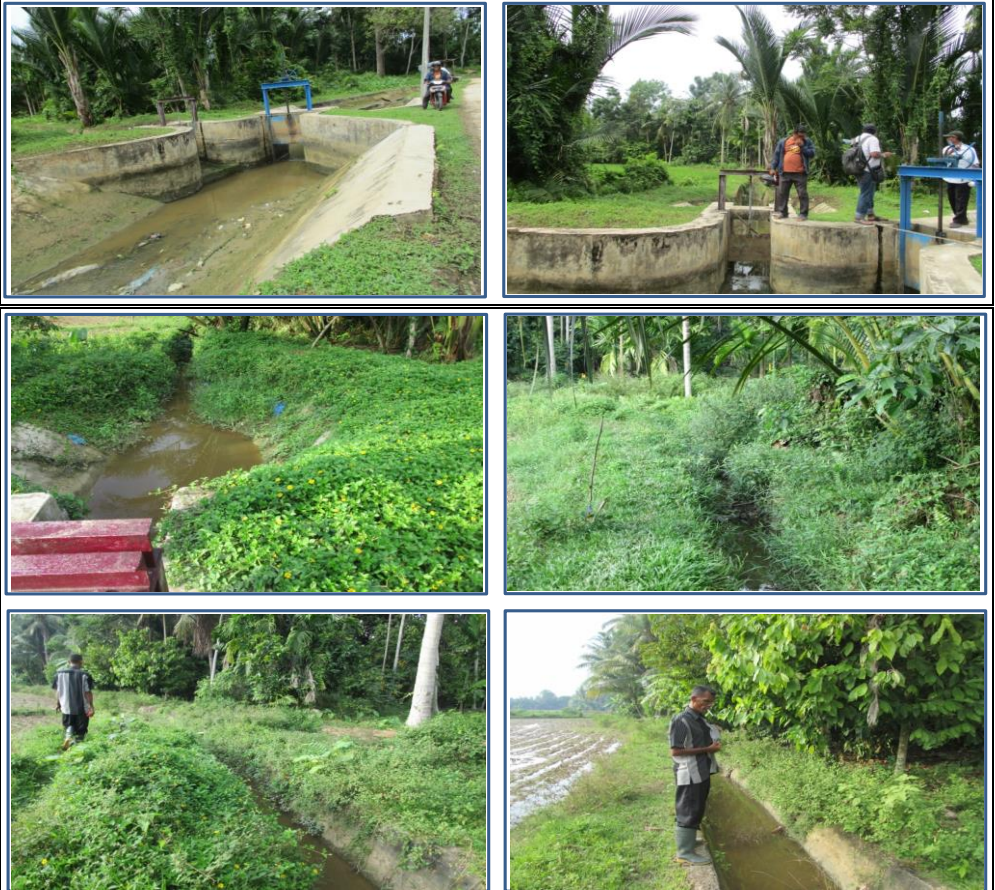
| DATA KONDISI INVENTARISASI DAERAH IRIGASI JAMBO REUHAT | | | | | | | | | | |
|---|---|---|---|---|---|---|---|---|---|---|
| 1 | BJR 12 - BBM 1 | 95 | 95 | 0 | - | 26 | - | 69 | - | |

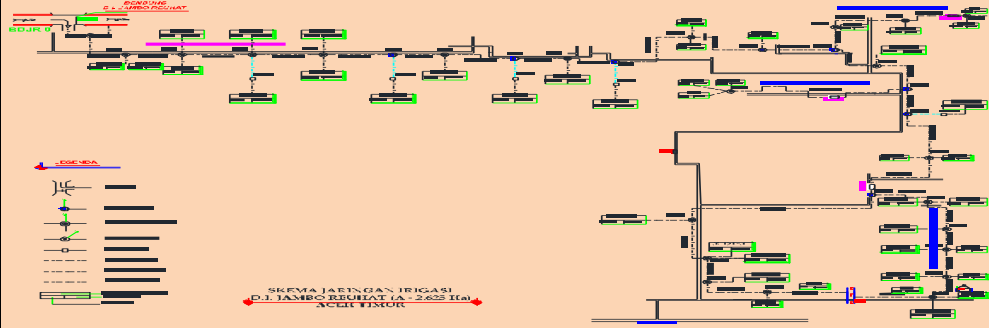
| DATA KONDISI INVENTARISASI DAERAH IRIGASI JAMBO REUHAT<br>KABUPATEN ACEH TIMUR (TAHUN 2017) | | | | | | | | | | |
|---|---|---|---|---|---|---|---|---|---|---|
| 1 | Bangunan Sadap : Rusak Sedang<br>(BJR 21) | 437 | 0 | 437 | - | 0 | - | 437 | - | |

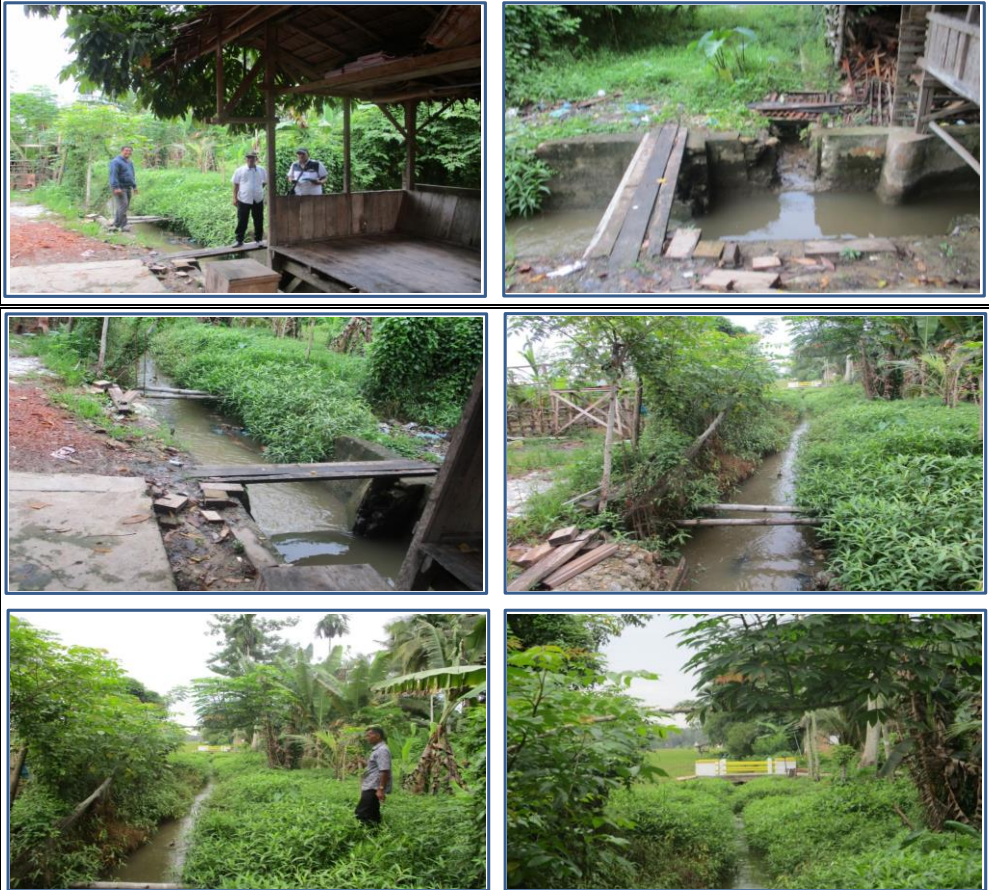
| DATA KONDISI INVENTARISASI DAERAH IRIGASI JAMBO REUHAT<br>KABUPATEN ACEH TIMUR (TAHUN 2017) | | | | | | | | | | |
|---|---|---|---|---|---|---|---|---|---|---|
| 1 | BJR 21 - Sal. Akhir | 437 | 0 | 437 | - | 0 | - | 437 | - | |

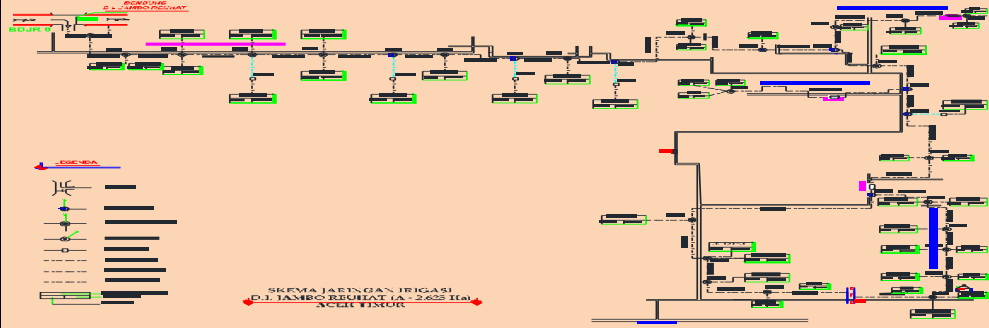
| DATA KONDISI INVENTARISASI DAERAH IIRIGASI JAMBO REUHAT<br>KABUPATEN ACEH TIMUR (TAHUN 2017) | | | | | | | | | | |
|---|---|---|---|---|---|---|---|---|---|---|
| 1 | Bangunan Sadap :Rusak Sedang<br>(BJR 20) | 182 | 102 | 80 | - | 0 | - | 182 | - | |

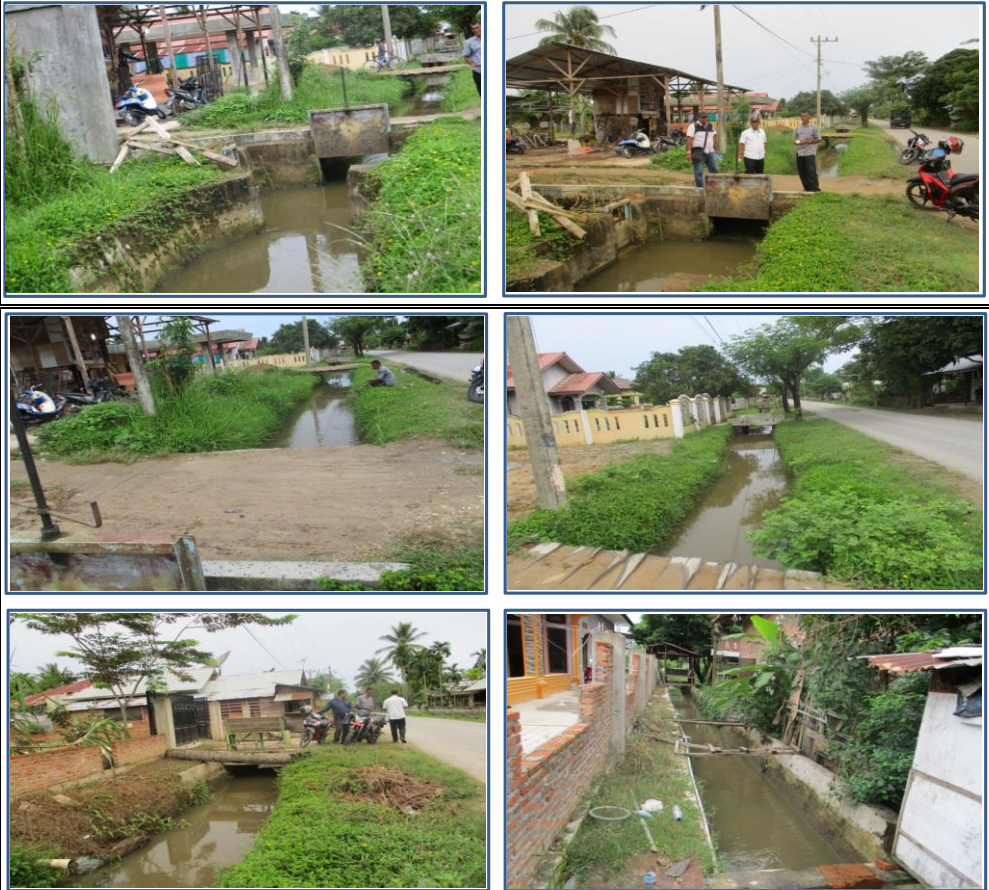
| DATA KONDISI INVENTARISASI DAERAH IIRIGASI JAMBO REUHAT<br>KABUPATEN ACEH TIMUR (TAHUN 2017) | | | | | | | | | | |
|---|---|---|---|---|---|---|---|---|---|---|
| 1 | BJR 20 - BJR 21 | 182 | 102 | 80 | - | 0 | - | 182 | - | |

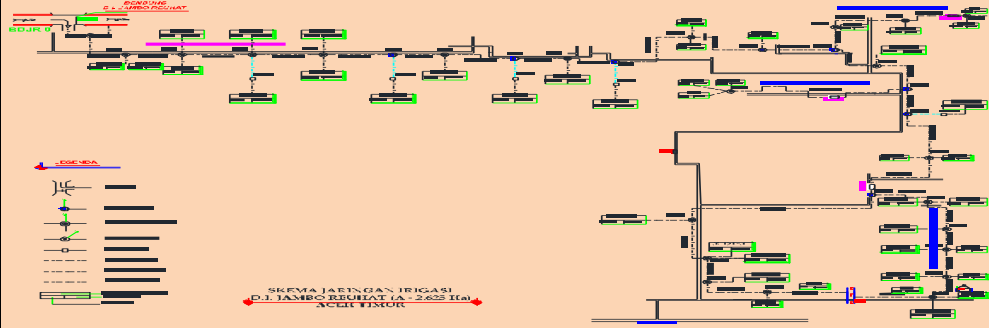
| DATA KONDISI INVENTARISASI DAERAH IIRIGASI JAMBO REUHAT<br>KABUPATEN ACEH TIMUR (TAHUN 2017) | | | | | | | | | | |
|---|---|---|---|---|---|---|---|---|---|---|
| 1 | Bangunan Sadap : Rusak Sedang<br>(BJR 19) | 454 | 100 | 354 | - | 0 | - | 454 | - | |

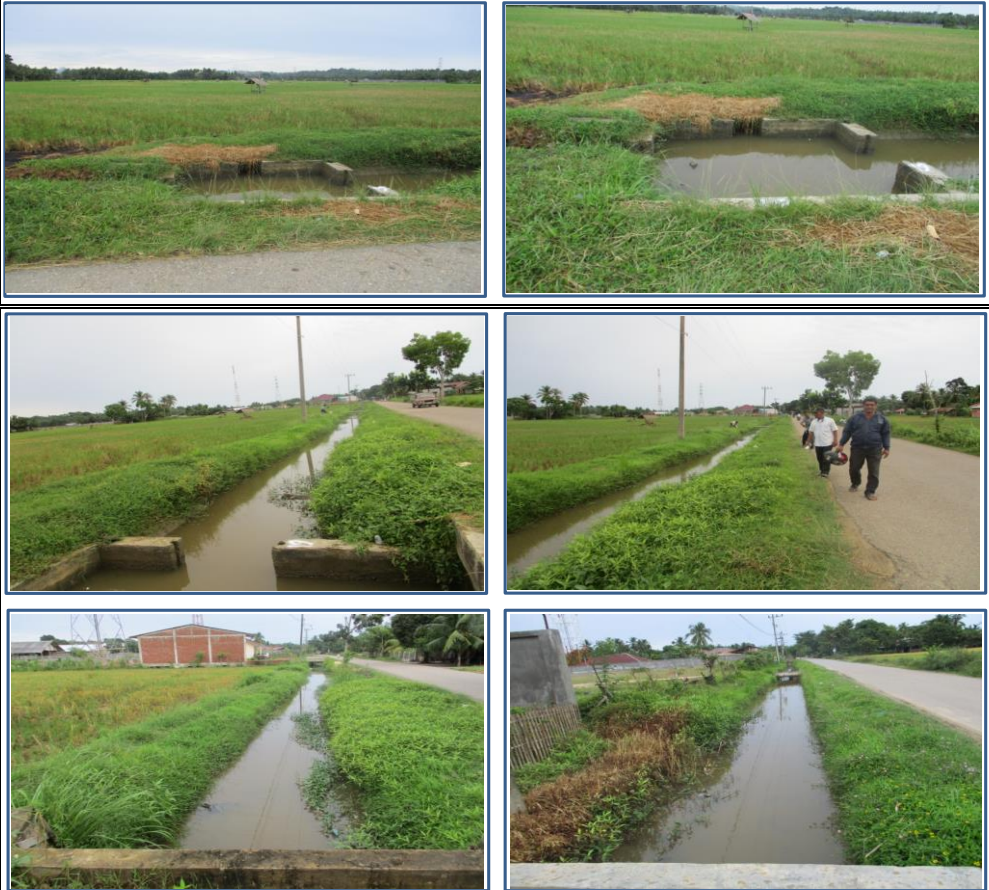
| DATA KONDISI INVENTARISASI DAERAH IIRIGASI JAMBO REUHAT<br>KABUPATEN ACEH TIMUR (TAHUN 2017) | | | | | | | | | | |
|---|---|---|---|---|---|---|---|---|---|---|
| 1 | BJR 19 - BJR 20 | 454 | 100 | 354 | - | 0 | - | 454 | - | |

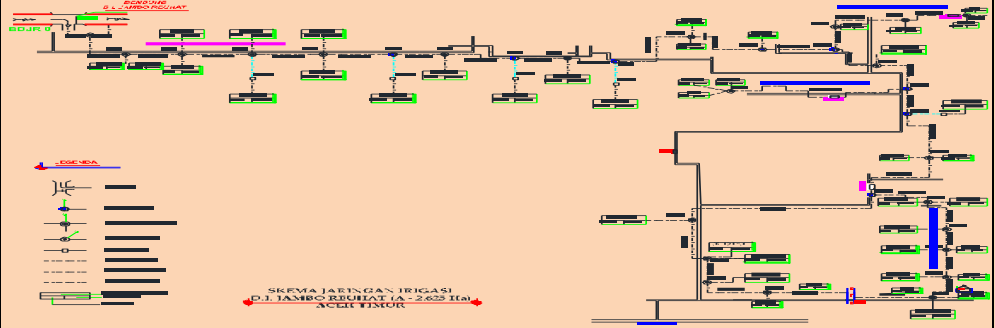
| NO | RUAS | PANJANG SALURAN (M') | JENIS SALURAN | | KONDISI SALURAN | | | | | FOTO |
|---|---|---|---|---|---|---|---|---|---|---|
| 1 | Bangunan Sadap : Masih Baik (BJR 18) | 905 | 0 | 905 | - | 0 | - | 905 | - | |

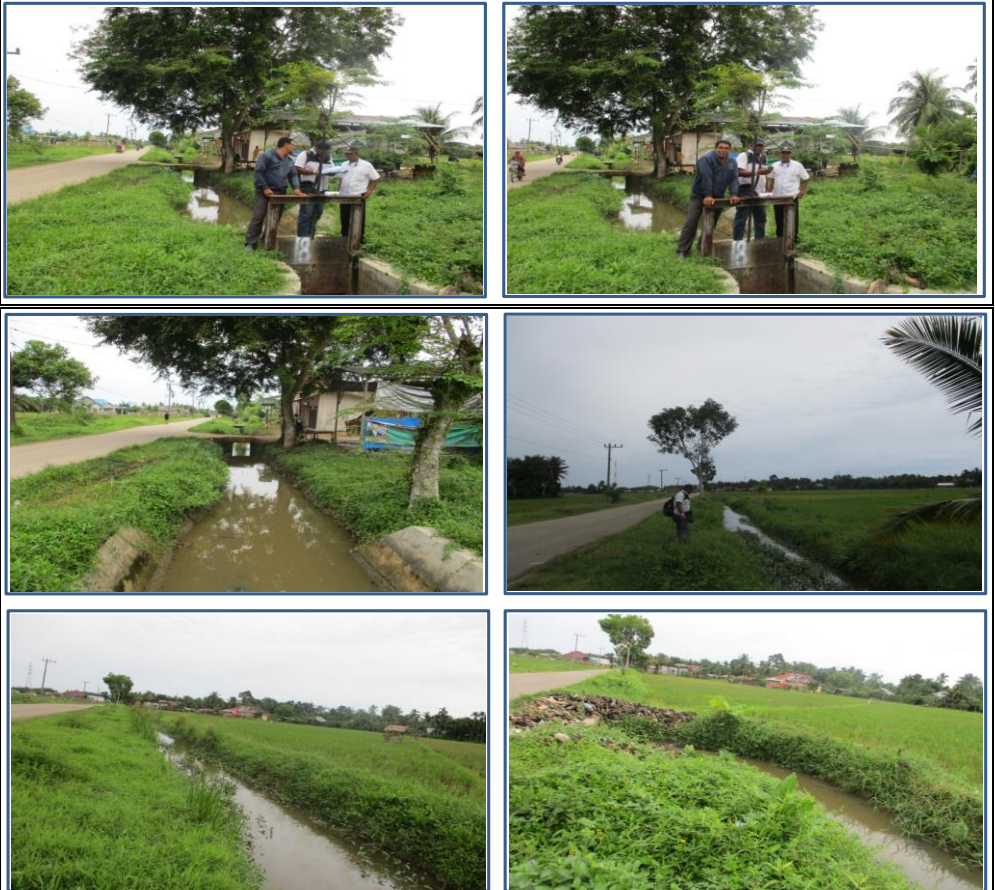
| NO | RUAS | PANJANG SALURAN (M') | JENIS SALURAN | | KONDISI SALURAN | | | | | FOTO |
|---|---|---|---|---|---|---|---|---|---|---|
| 1 | BJR 18 - BJR 19 | 905 | 0 | 905 | - | 0 | - | 905 | - | |

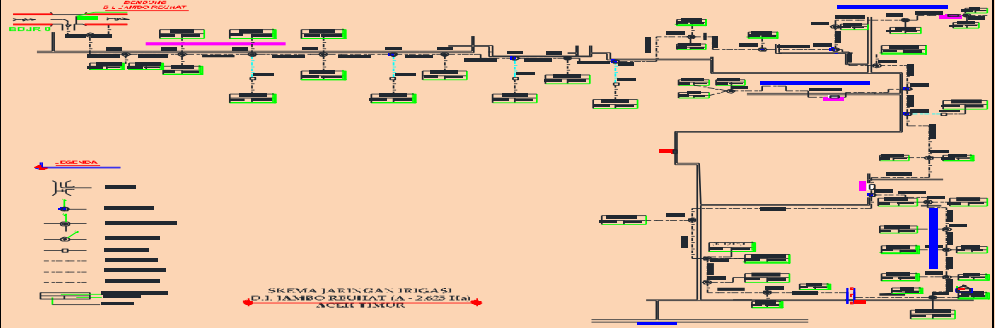
| NO | RUAS | PANJANG<br>SALURAN<br>(M') | JENIS SALURAN | | KONDISI SALURAN | | | | | FOTO |
|---|---|---|---|---|---|---|---|---|---|---|
| 1 | Bangunan Bagi : Masih Baik<br>(BJR 17) | 810 | 132 | 678 | - | 0 | - | 810 | - | |

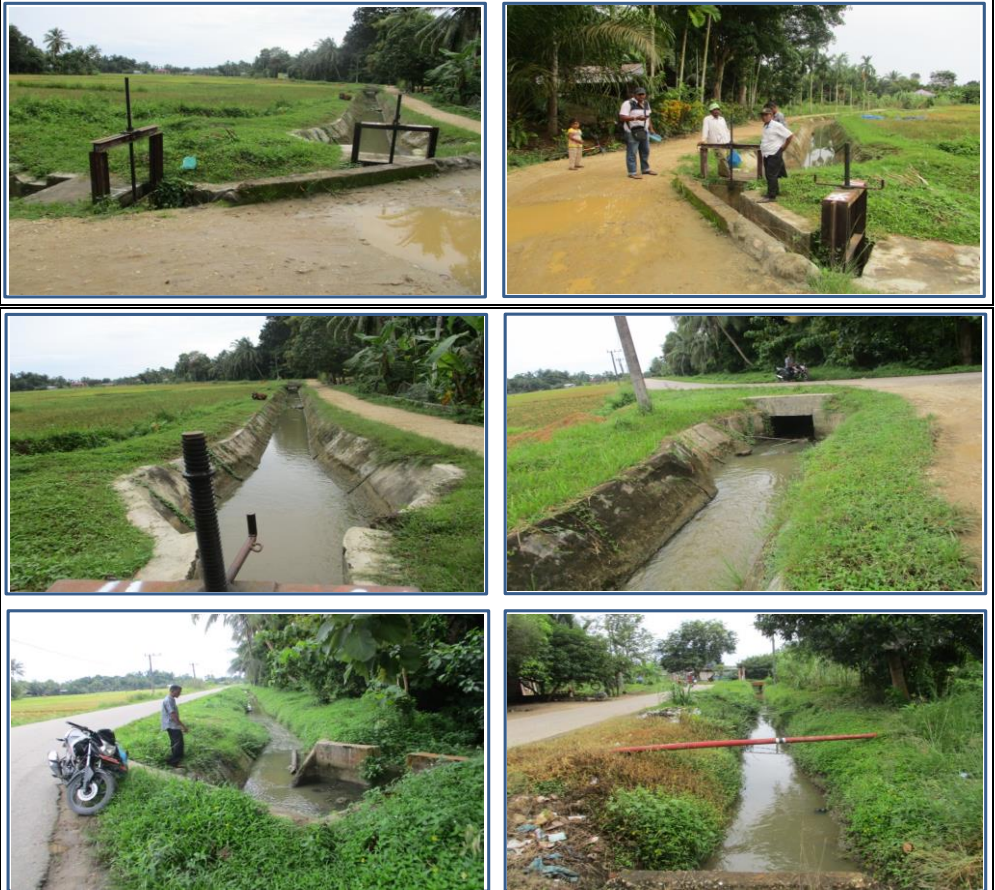
| NO | RUAS | PANJANG<br>SALURAN<br>(M') | JENIS SALURAN | | KONDISI SALURAN | | | | | FOTO |
|---|---|---|---|---|---|---|---|---|---|---|
| 1 | BJR 17 - BJR 18 | 810 | 132 | 678 | - | 0 | - | 810 | - | |

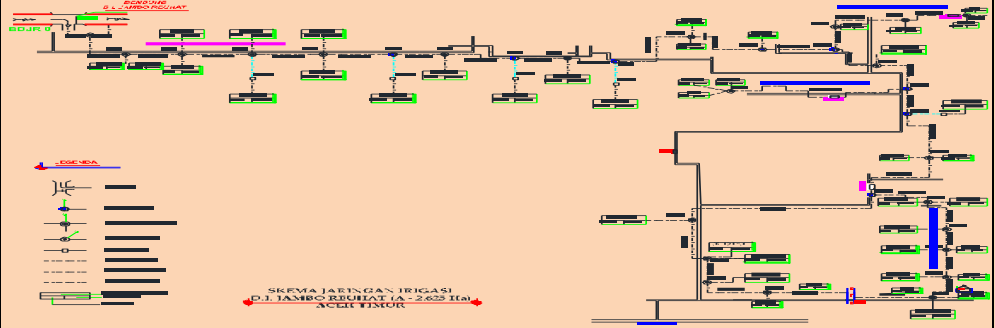
| NO | RUAS | PANJANG<br>SALURAN<br>(M') | JENIS SALURAN | | KONDISI SALURAN | | | | | FOTO |
|---|---|---|---|---|---|---|---|---|---|---|
| 1 | Bangunan Sadap : Masih Baik<br>(BJR 16) | 750 | 750 | 0 | - | 120 | - | 630 | - | |

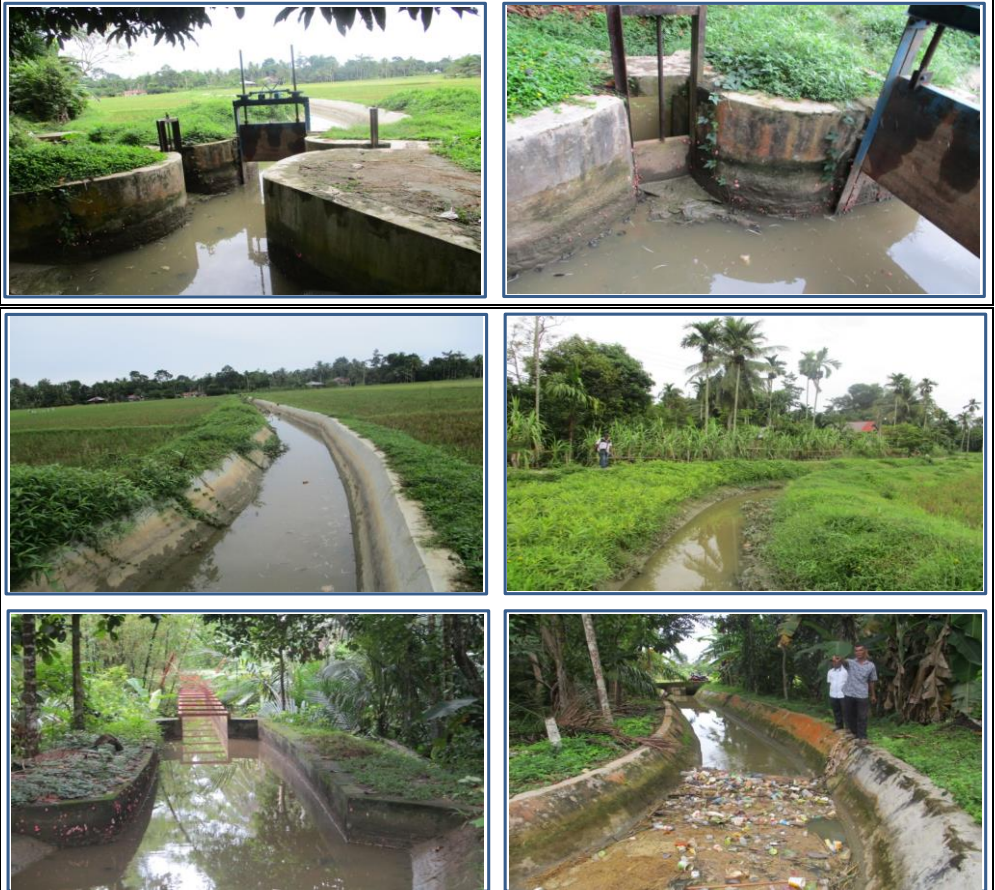
| NO | RUAS | PANJANG<br>SALURAN<br>(M') | JENIS SALURAN | | KONDISI SALURAN | | | | | FOTO |
|---|---|---|---|---|---|---|---|---|---|---|
| 1 | BJR 16 - BJR 17 | 750 | 750 | 0 | - | 120 | - | 630 | - | |

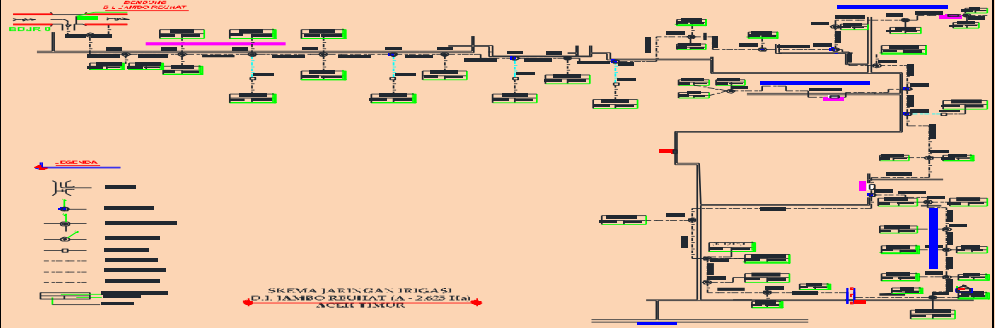
| NO | RUAS | PANJANG<br>SALURAN<br>(M') | JENIS SALURAN | | KONDISI SALURAN | | | | | FOTO |
|---|---|---|---|---|---|---|---|---|---|---|
| 1 | Bangunan Bagi : Masih Baik<br>(BJR 15) | 1320 | 1320 | 0 | - | 100 | - | 1220 | - | |

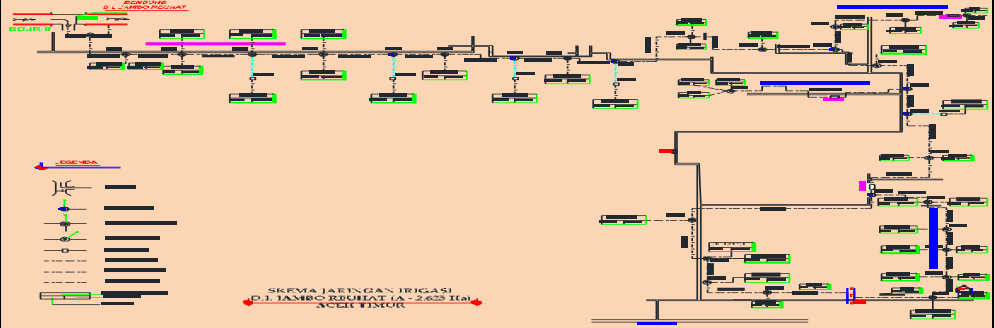
| DATA KONDISI INVENTARISASI DAERAH IRIGASI JAMBO REUHAT | | | | | | | | | | |
|---|---|---|---|---|---|---|---|---|---|---|
| 1 | Bangunan Bagi : Masih Baik (BJR 14) | 505 | 505 | 0 | - | 400 | - | 105 | - | |

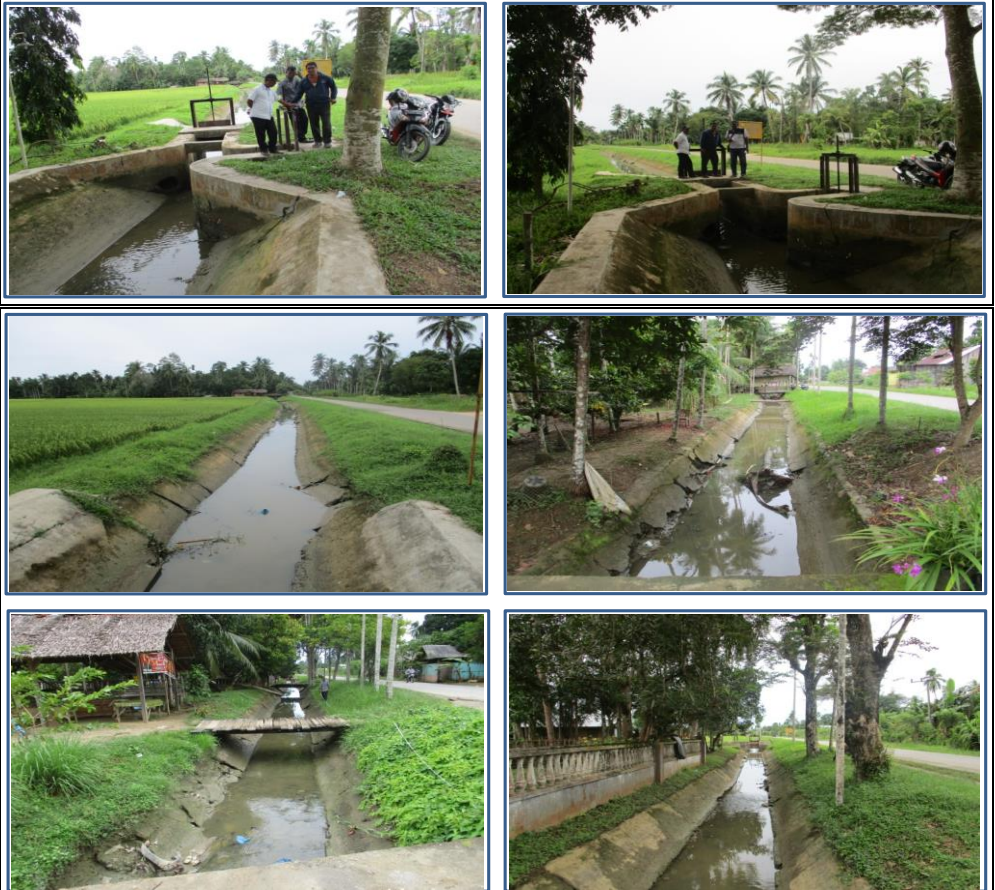
| DATA KONDISI INVENTARISASI DAERAH IRIGASI JAMBO REUHAT | | | | | | | | | | |
|---|---|---|---|---|---|---|---|---|---|---|
| 1 | BJR 14 - BJR 15 | 505 | 505 | 0 | - | 400 | - | 105 | - | |

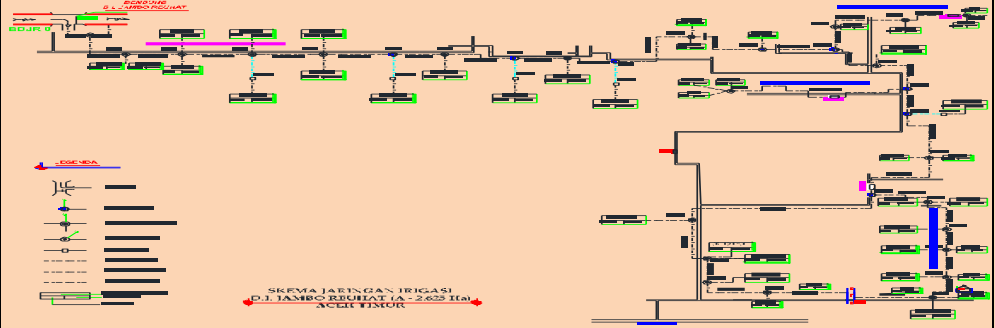
| NO | RUAS | PANJANG<br>SALURAN<br>(M') | JENIS SALURAN | | KONDISI SALURAN | | | | | FOTO |
|---|---|---|---|---|---|---|---|---|---|---|
| 1 | Bangunan Sadap : Masih Baik<br>(BJR 13) | 494 | 494 | 0 | - | 300 | - | 194 | - | |

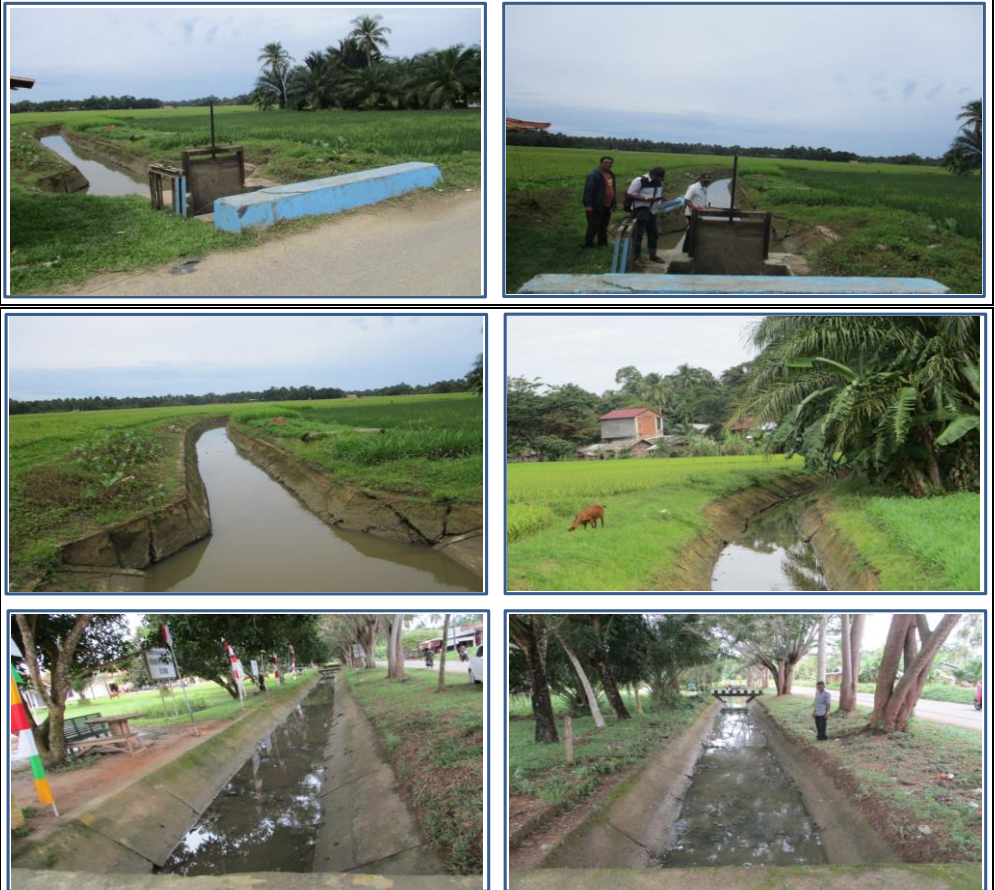
| NO | RUAS | PANJANG<br>SALURAN<br>(M') | JENIS SALURAN | | KONDISI SALURAN | | | | | FOTO |
|---|---|---|---|---|---|---|---|---|---|---|
| 1 | BJR 13 - BJR 14 | 494 | 494 | 0 | - | 300 | - | 194 | - | |

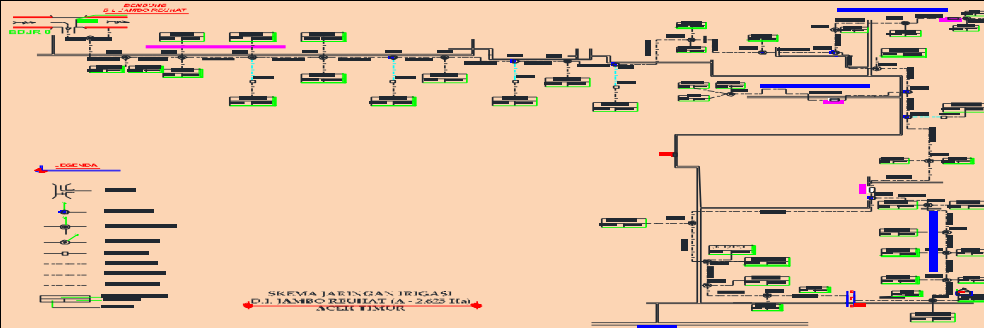
| NO | RUAS | PANJANG SALURAN (M') | JENIS SALURAN | | KONDISI SALURAN | | | | | FOTO |
|---|---|---|---|---|---|---|---|---|---|---|
| | Bangunan Sadap : Masih Baik (BJR 11) | | | | | | | | | |

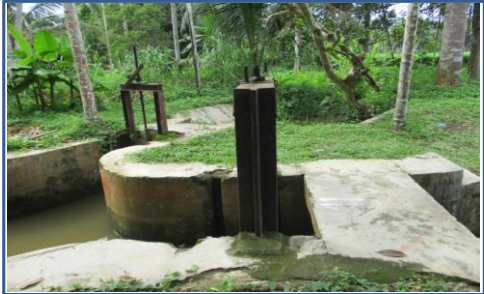
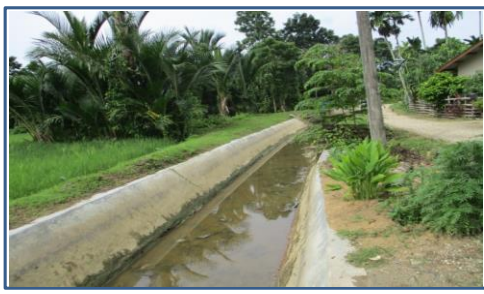
| NO | RUAS | PANJANG SALURAN (M') | JENIS SALURAN | | KONDISI SALURAN | | | | | FOTO |
|---|---|---|---|---|---|---|---|---|---|---|
| 1 | BJR 11 - BJR 12 | 1050 | 1020 | 30 | - | 0 | - | 1050 | - | |

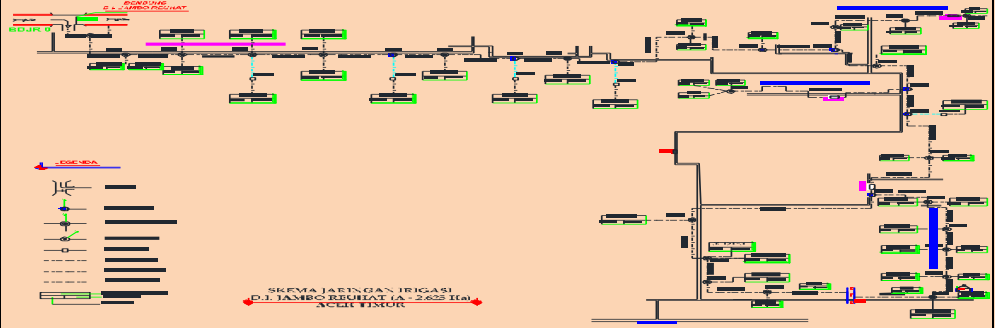
| DATA KONDISI INVENTARISASI DAERAH IIRIGASI JAMBO REUHAT<br>KABUPATEN ACEH TIMUR (TAHUN 2017) | | | | | | | | | | |
|---|---|---|---|---|---|---|---|---|---|---|
| 1 | Bangunan Sadap : Masih Baik<br>(BJR 10) | 902 | 0 | 902 | - | 0 | - | 902 | - | |

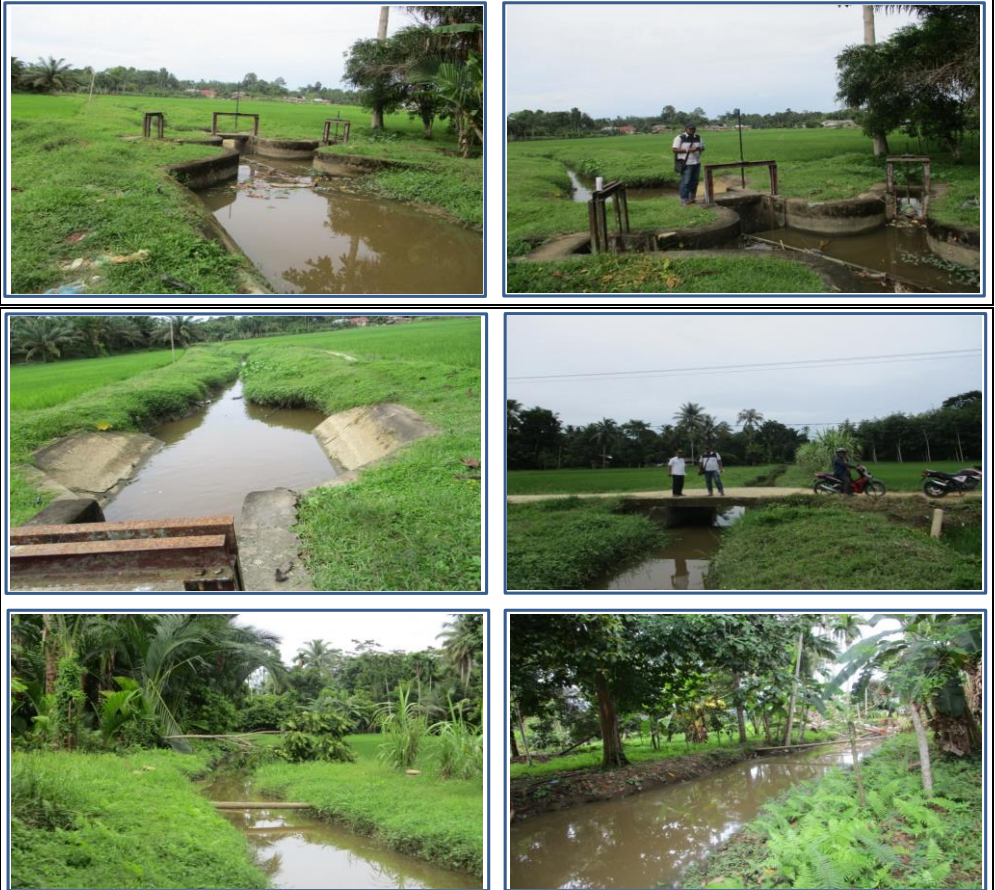
| DATA KONDISI INVENTARISASI DAERAH IIRIGASI JAMBO REUHAT<br>KABUPATEN ACEH TIMUR (TAHUN 2017) | | | | | | | | | | |
|---|---|---|---|---|---|---|---|---|---|---|
| 1 | BJR 10 - BJR 11 | 902 | 0 | 902 | - | 0 | - | 902 | - | |

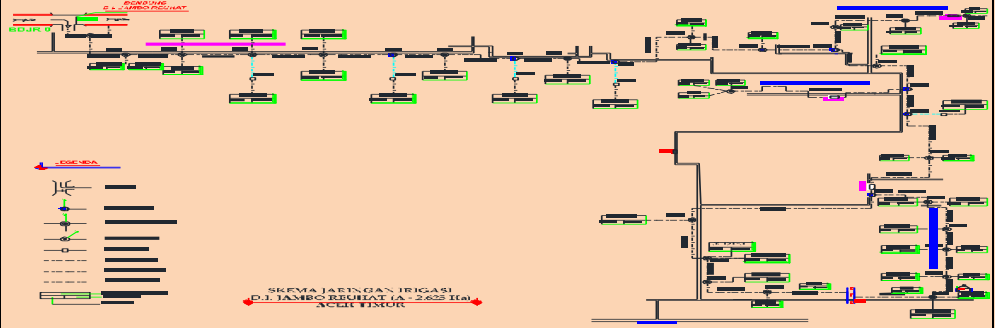
| NO | RUAS | PANJANG<br>SALURAN<br>(M') | JENIS SALURAN | | KONDISI SALURAN | | | | | FOTO |
|---|---|---|---|---|---|---|---|---|---|---|
| | Bangunan Bagi : Rusak Sedang<br>(BJR 9) | | | | | | | | | |

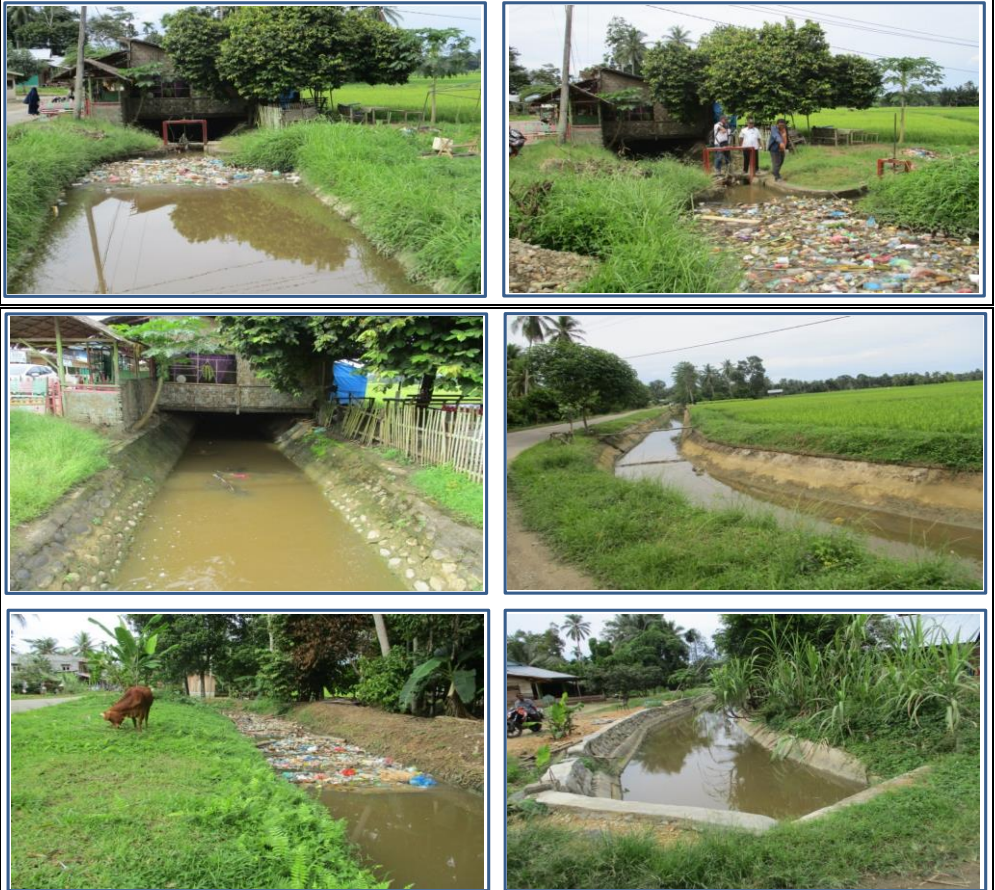
| NO | RUAS | PANJANG<br>SALURAN<br>(M') | JENIS SALURAN | | KONDISI SALURAN | | | | | FOTO |
|---|---|---|---|---|---|---|---|---|---|---|
| 1 | BJR 9 - BJR 10 | 1020 | 1020 | 0 | - | 0 | - | 1020 | - | |

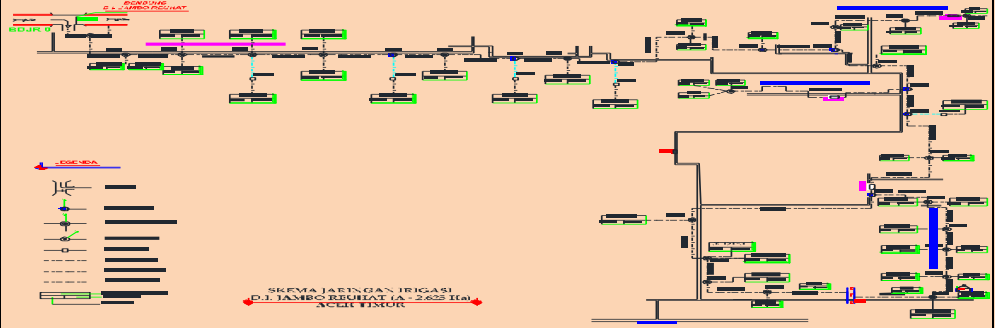
| NO | RUAS | PANJANG SALURAN (M') | JENIS SALURAN | | KONDISI SALURAN | | | | | FOTO |
|---|---|---|---|---|---|---|---|---|---|---|
| 1 | Bangunan Sadap : Rusak Sedang (BJR 8) | 1103 | 1103 | 0 | - | 0 | - | 1103 | - | |

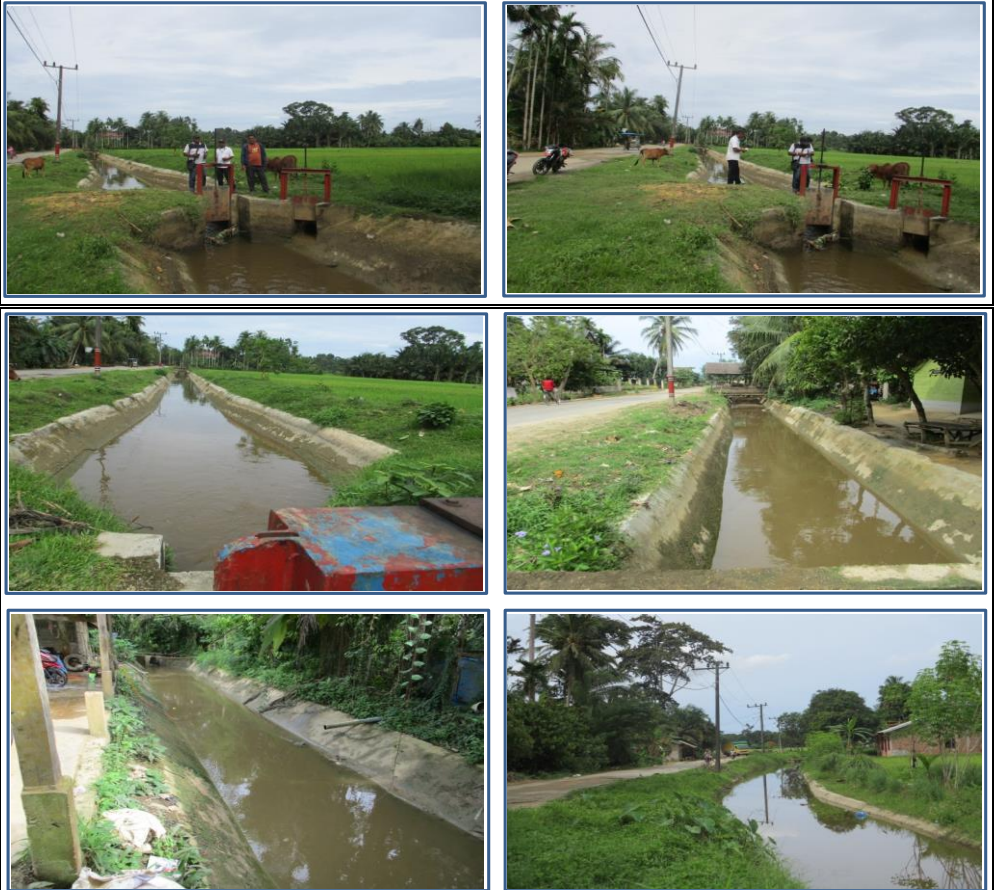
| NO | RUAS | PANJANG SALURAN (M') | JENIS SALURAN | | KONDISI SALURAN | | | | | FOTO |
|---|---|---|---|---|---|---|---|---|---|---|
| 1 | BJR 8 - BJR 9 | 1103 | 1103 | 0 | - | 0 | - | 1103 | - | |

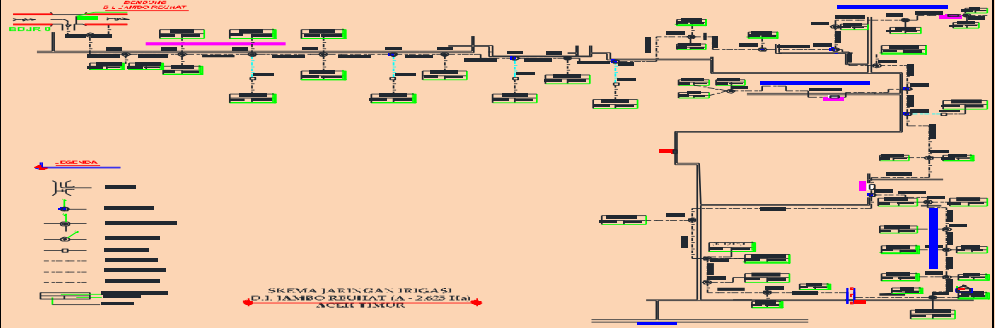
| NO | RUAS | PANJANG SALURAN (M') | JENIS SALURAN | | KONDISI SALURAN | | | | | FOTO |
|---|---|---|---|---|---|---|---|---|---|---|
| 1 | Bangunan Sadap : Masih Baik (BJR 6) | 1362 | 1212 | 150 | - | 70 | - | 1292 | - | |

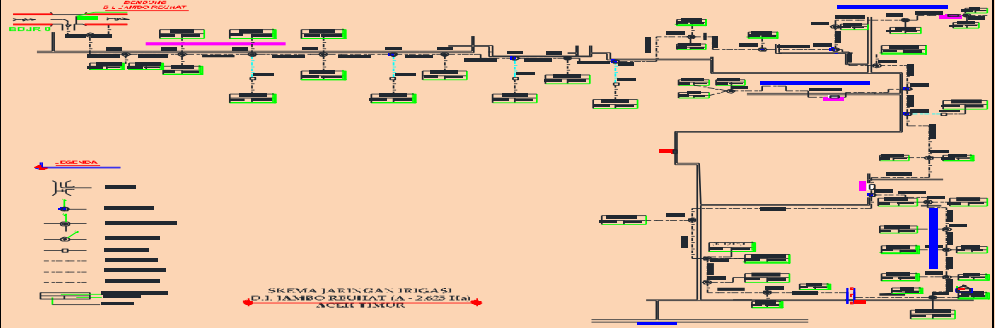
| NO | RUAS | PANJANG SALURAN (M') | JENIS SALURAN | | KONDISI SALURAN | | | | | FOTO |
|---|---|---|---|---|---|---|---|---|---|---|
| 1 | Bangunan Bagi :Rusak Sedang (BJR 5) | 750 | 750 | 0 | - | 200 | - | 550 | - | |
