# PEMERINTAH ACEH DINAS PENGAIRAN

## LAPORAN INVENTARISASI

## DAERAH IRIGASI D.I. JAMBO REUHAT

DATA KONDISI INVENTARISASI DAERAH IRIGASI JAMBO REUHAT  
KABUPATEN ACEH TIMUR (TAHUN 2017)

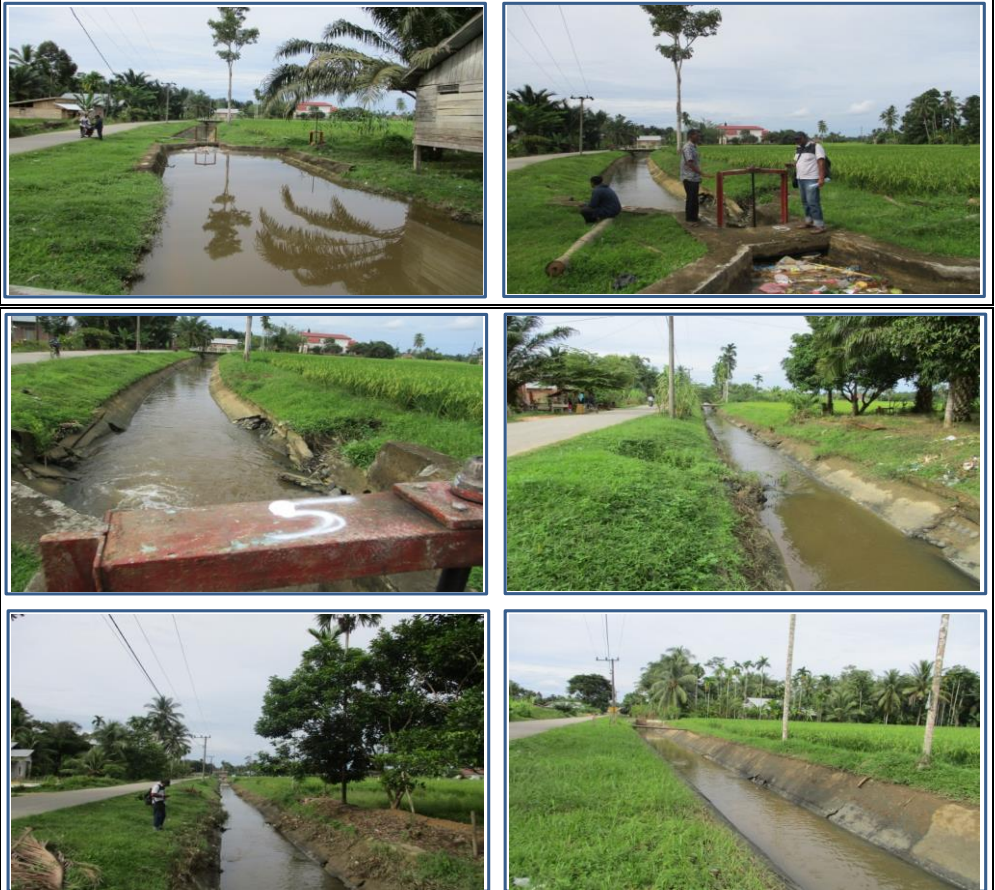
| NO | RUAS | PANJANG SALURAN (M') | JENIS SALURAN | | KONDISI SALURAN | | | | | FOTO |
|---|---|---|---|---|---|---|---|---|---|---|
| 1 | BJR 5 - BJR 6 | 750 | 750 | 0 | - | 200 | - | 550 | - | |

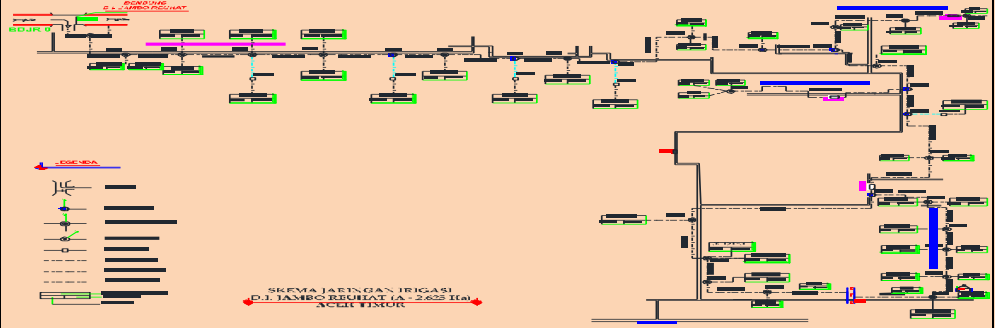
| NO | RUAS | PANJANG SALURAN (M') | JENIS SALURAN | | KONDISI SALURAN | | | | | FOTO |
|---|---|---|---|---|---|---|---|---|---|---|
| 1 | Bangunan Bagi Sadap :Rusak Sedang (BJR 3) | 1610 | 1610 | 0 | - | 400 | - | 1210 | - | |

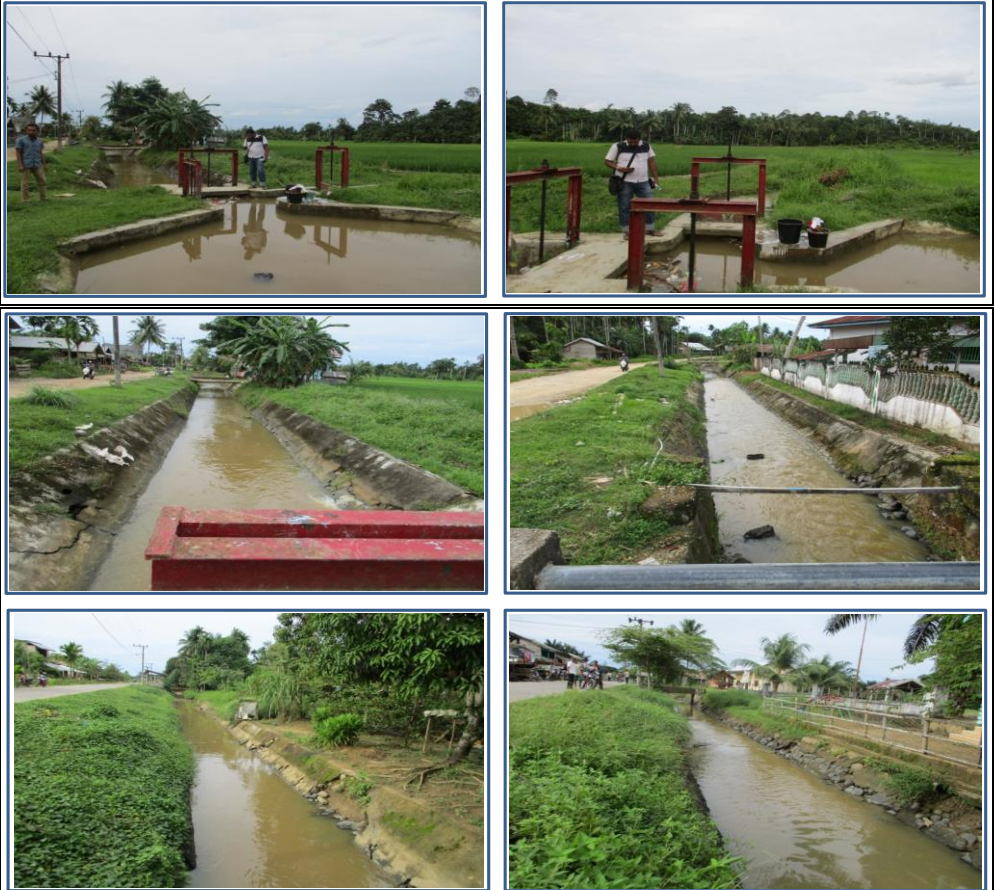
| NO | RUAS | PANJANG SALURAN (M') | JENIS SALURAN | | KONDISI SALURAN | | | | | FOTO |
|---|---|---|---|---|---|---|---|---|---|---|
| 1 | BJR 3 - BJR 4 | 1610 | 1610 | 0 | - | 400 | - | 1210 | - | |

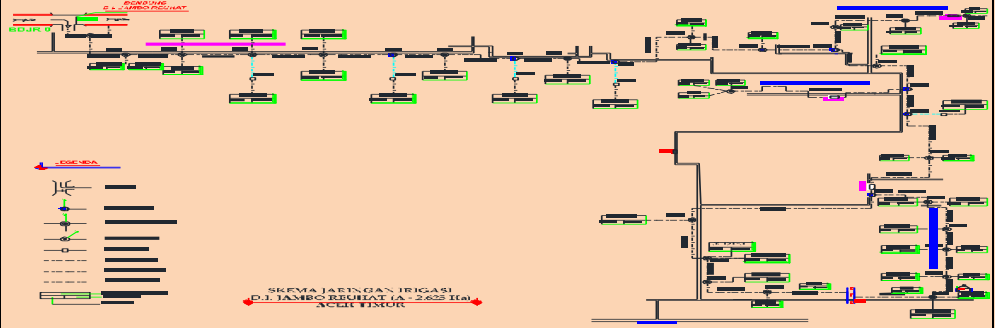
| NO | RUAS | PANJANG SALURAN (M') | JENIS SALURAN | | KONDISI SALURAN | | | | | FOTO |
|---|---|---|---|---|---|---|---|---|---|---|
| 1 | Bangunan Sadap :Rusak Sedang (BJR 2) | 1225 | 1225 | 0 | - | 200 | - | 1025 | - | |

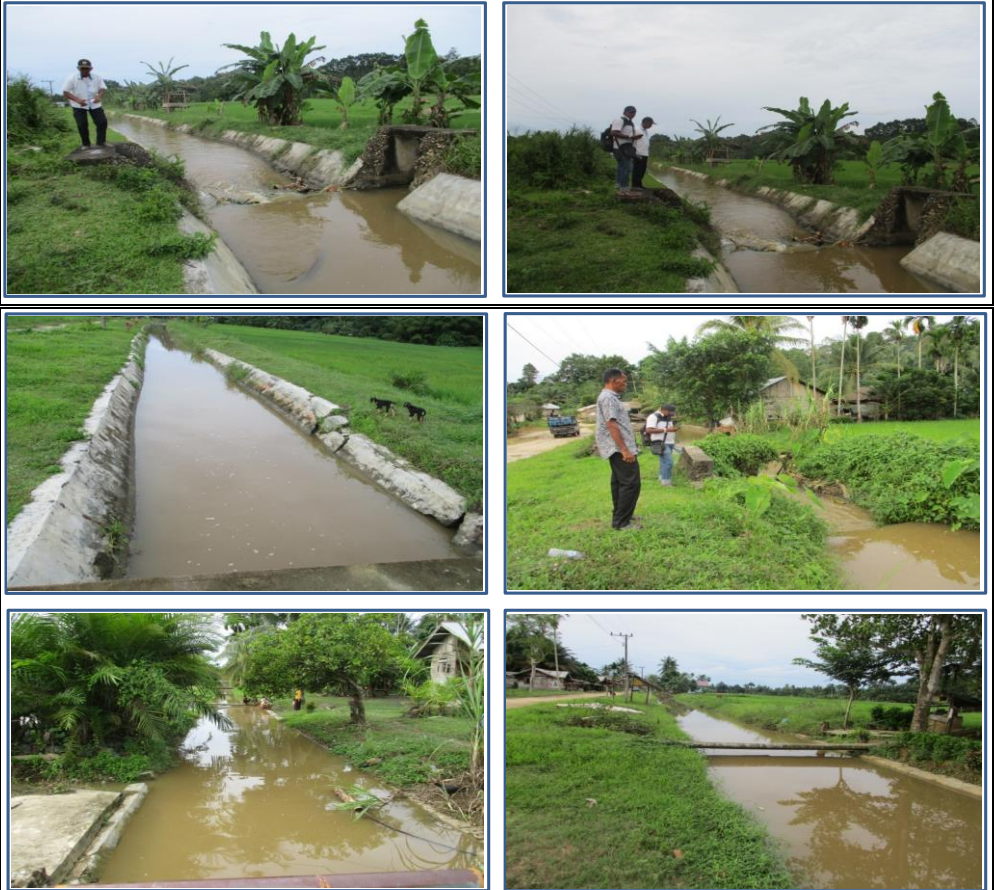
| NO | RUAS | PANJANG SALURAN (M') | JENIS SALURAN | | KONDISI SALURAN | | | | | FOTO |
|---|---|---|---|---|---|---|---|---|---|---|
| 1 | BJR 2 - BJR 3 | 1225 | 1225 | 0 | - | 200 | - | 1025 | - | |

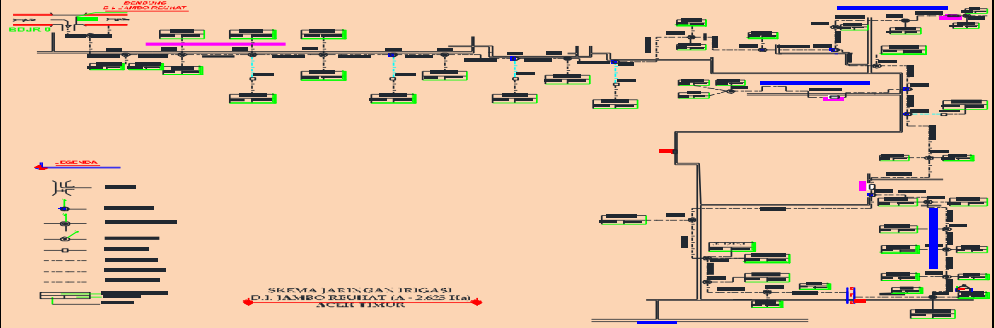
| NO | RUAS | PANJANG SALURAN (M') | JENIS SALURAN | | KONDISI SALURAN | | | | | FOTO |
|---|---|---|---|---|---|---|---|---|---|---|
| 1 | Bangunan Sadap :Rusak Sedang (BJR 1) | 902 | 902 | 0 | - | 152 | - | 750 | - | |

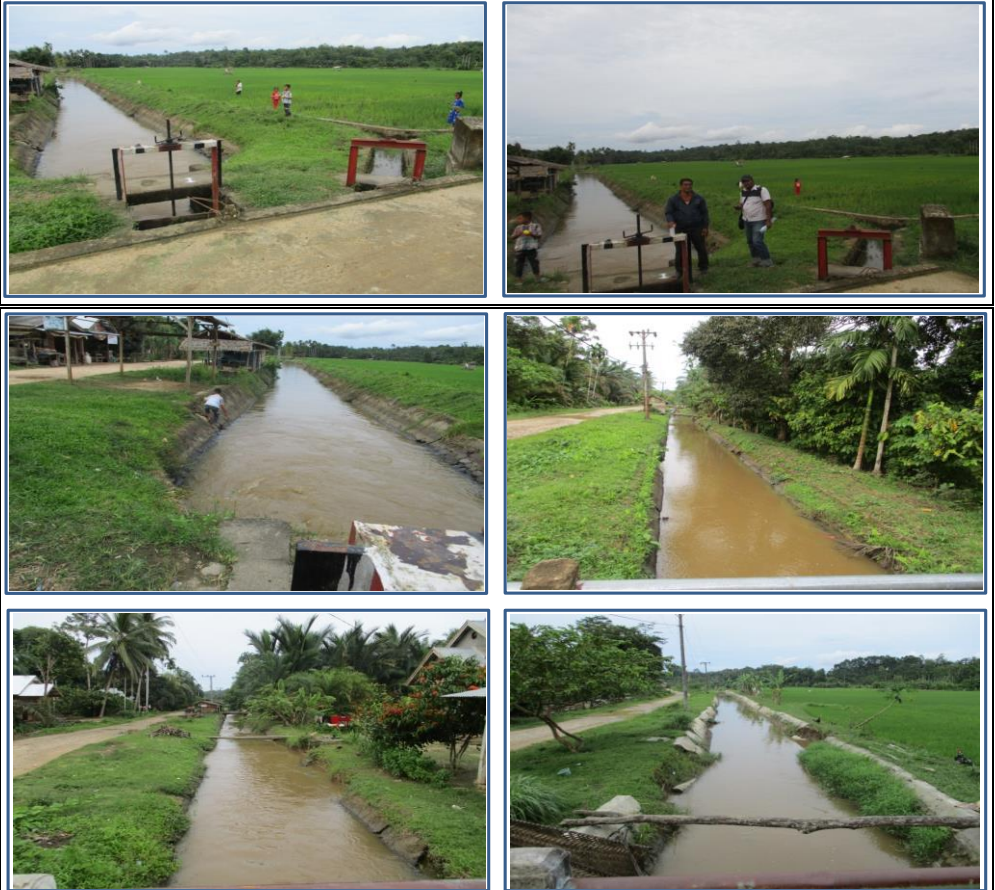
| NO | RUAS | PANJANG SALURAN (M') | JENIS SALURAN | | KONDISI SALURAN | | | | | FOTO |
|---|---|---|---|---|---|---|---|---|---|---|
| 1 | BJR 1 - BJR 2 | 902 | 902 | 0 | - | 152 | - | 750 | - | |

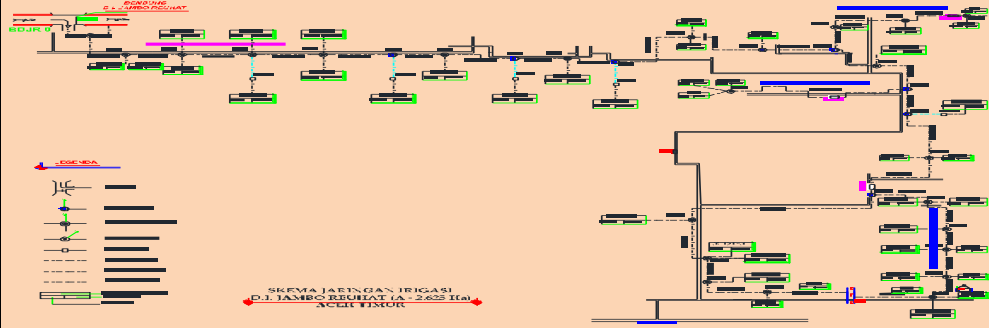
| DATA KONDISI INVENTARISASI DAERAH IIRIGASI JAMBO REUHAT<br>KABUPATEN ACEH TIMUR (TAHUN 2017) | | | | | | | | | | |
|---|---|---|---|---|---|---|---|---|---|---|
| 1 | Bangunan Sadap :Rusak Sedang<br>(BJR 0a) | 1410 | 990 | 420 | - | 200 | - | 1210 | - | |

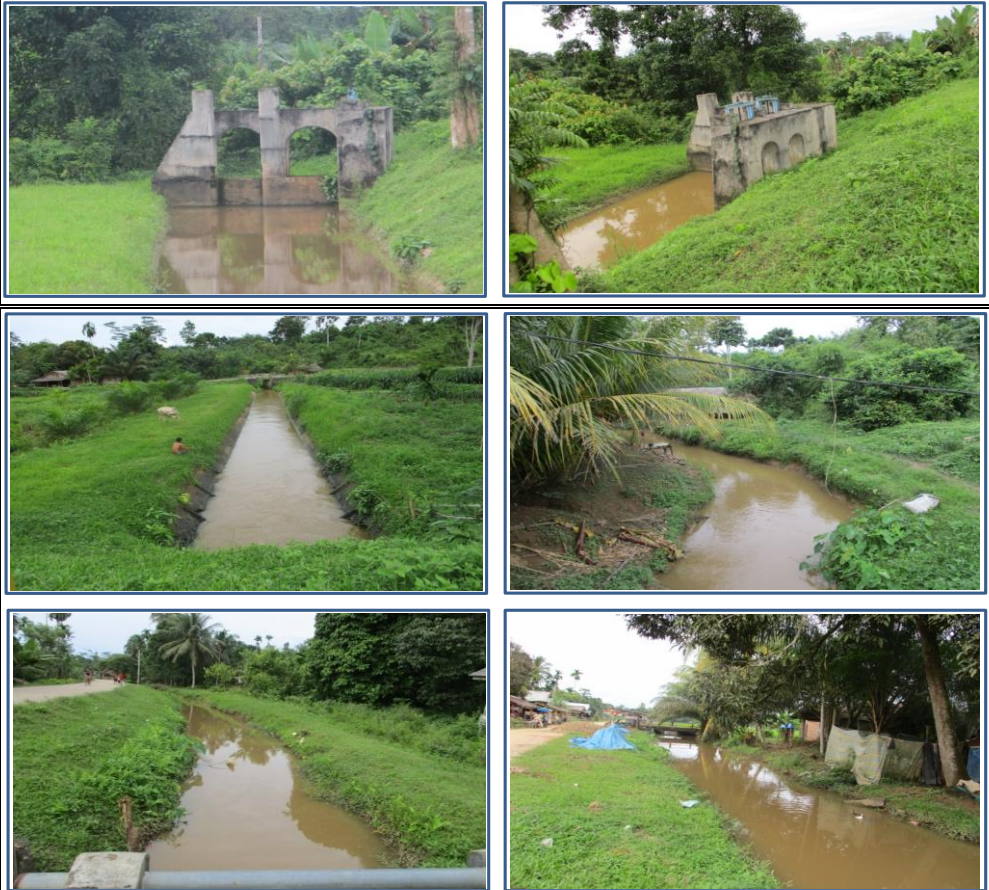
| DATA KONDISI INVENTARISASI DAERAH IIRIGASI JAMBO REUHAT<br>KABUPATEN ACEH TIMUR (TAHUN 2017) | | | | | | | | | | |
|---|---|---|---|---|---|---|---|---|---|---|
| 1 | BJR 0a - BJR 1 | 1410 | 990 | 420 | - | 200 | - | 1210 | - | |

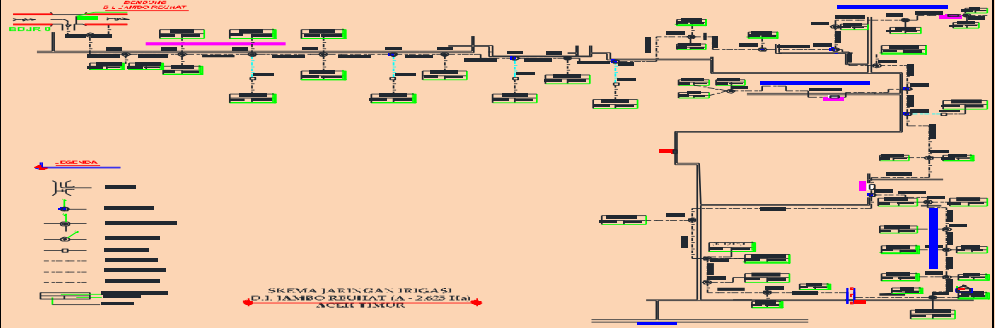
| NO | RUAS | PANJANG SALURAN (M') | JENIS SALURAN | | KONDISI SALURAN | | | | | FOTO |
|---|---|---|---|---|---|---|---|---|---|---|
| 1 | Bendung Jambo Reuhat (BDJR 0) | 91 | 91 | 0 | - | 0 | - | 91 | - | |

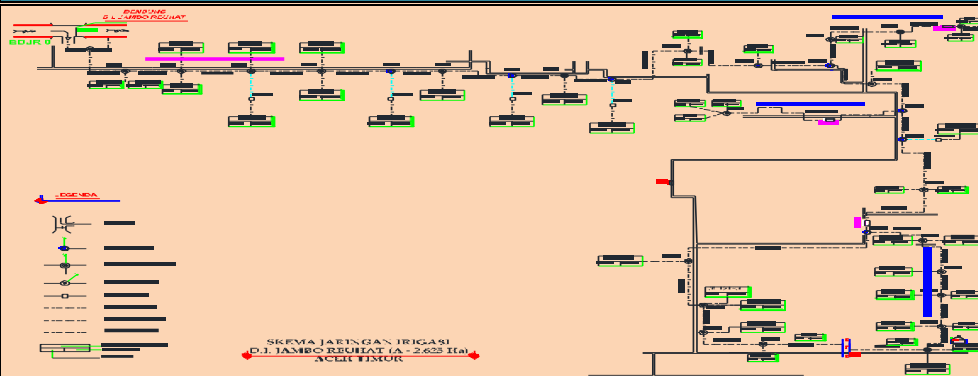
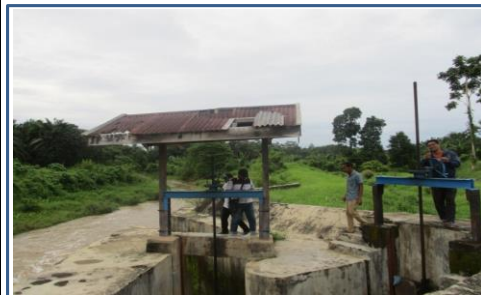
| Pasangan Sayap Kiri Bendung (Hulu/Hilir) | : Rusak Sedang | Pasangan Sayap Kanan Bendung (Hulu/Hilir) | : Rusak Sedang | Mercu Bendung | : Rusak Sedang | Bangunan Rumah Pintu Intake | : Rusak Berat | Bangunan Rumah Pintu Penguras | : Rusak Sedang | Pintu Intake | : Masih Baik | Pintu Penguras | : Masih Baik | Saringan Sampah (Trashrack) | : Belum ada | <div>
