# PEMERINTAH ACEH DINAS PENGAIRAN

## LAPORAN INVENTARISASI

## DAERAH IRIGASI D.I. JAMBO REUHAT

DATA KONDISI INVENTARISASI DAERAH IRIGASI JAMBO REUHAT  
KABUPATEN ACEH TIMUR (TAHUN 2017)

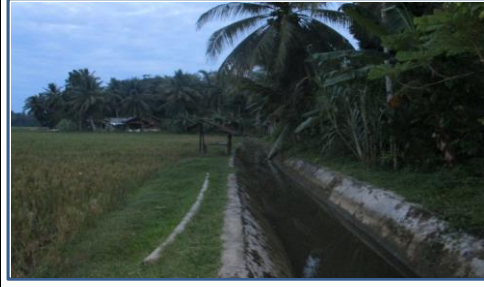
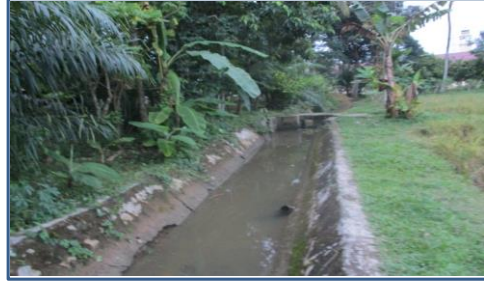
| NO | RUAS | PANJANG SALURAN (M') | JENIS SALURAN | | KONDISI SALURAN | | | | | FOTO |
|---|---|---|---|---|---|---|---|---|---|---|
| | BDP 3 - BDP 4 | | | | | | | | | |

| NO | RUAS | PANJANG SALURAN (M') | JENIS SALURAN | | KONDISI SALURAN | | | | | FOTO |
|---|---|---|---|---|---|---|---|---|---|---|
| 1 | Bangunan Sadap : Masih Baik (BDP 3) | 625 | 625 | 0 | - | 12 | - | 613 | - | |

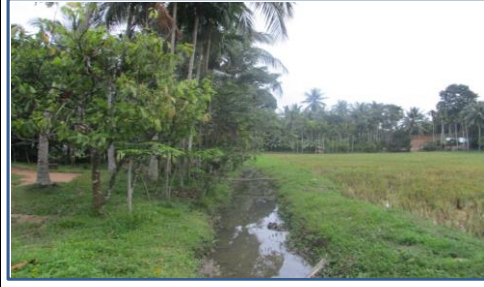
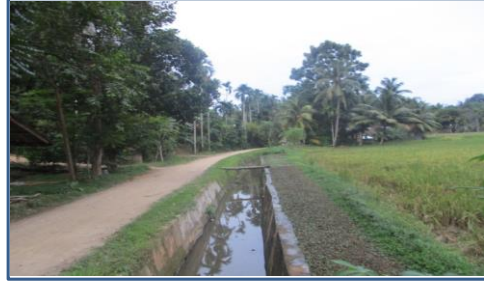
| DATA KONDISI INVENTARISASI DAERAH IRIGASI JAMBO REUHAT | | | | | | | | | | |
|---|---|---|---|---|---|---|---|---|---|---|
| | Bangunan Sadap : Masih Baik (BDP 1) | | | | | | | | | |
| 1 | BDP 1 - BDP 2 | 952 | 681 | 271 | - | 10 | - | 942 | - | |

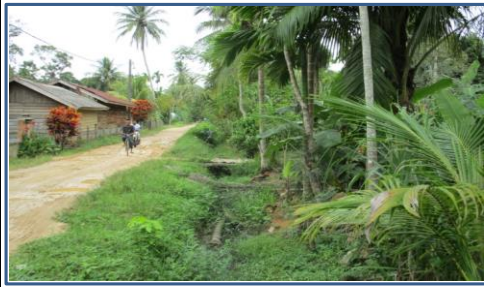
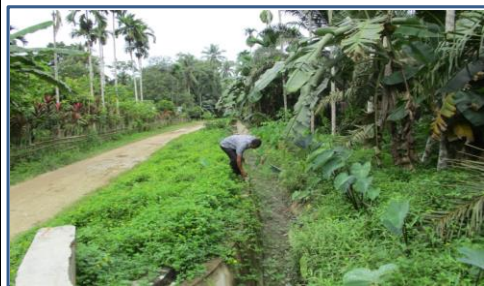
| NO | RUAS | PANJANG<br>SALURAN<br>(M') | JENIS SALURAN | | KONDISI SALURAN | | | | | FOTO |
|---|---|---|---|---|---|---|---|---|---|---|
| | BJR 14 - BAJ 1 | | | | | | | | | |

| NO | RUAS | PANJANG<br>SALURAN<br>(M') | JENIS SALURAN | | KONDISI SALURAN | | | | | FOTO |
|---|---|---|---|---|---|---|---|---|---|---|
| 1 | Bangunan Bagi : Masih Baik<br>(BJR 14) | 2110 | 1810 | 300 | - | 500 | - | 1610 | - | |

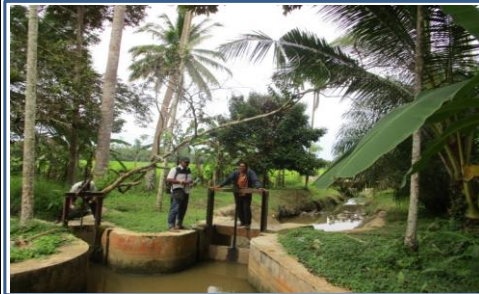
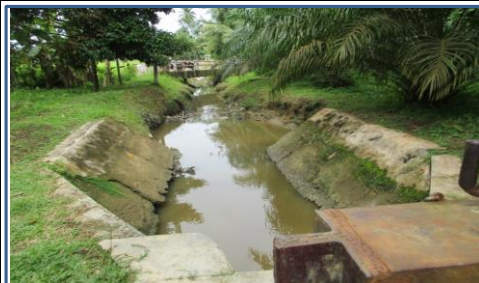
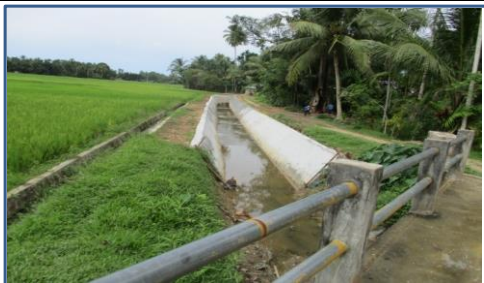
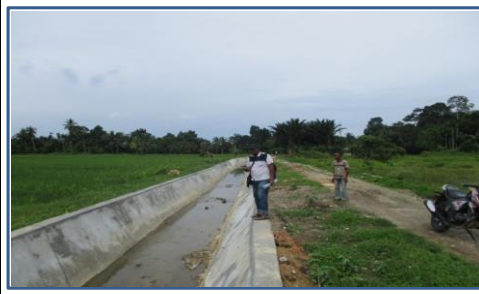
| NO | RUAS | PANJANG SALURAN (M') | JENIS SALURAN | | KONDISI SALURAN | | | | | FOTO |
|---|---|---|---|---|---|---|---|---|---|---|
| | Bangunan Sadap : Masih Baik (BJR 11) | | | | | | | | | |
| 1 | BJR 11 - BJR 12 | 1050 | 1020 | 30 | - | 0 | - | 1050 | - | |
